HIDAK ÁLLAPOTROMLÁSA ÉS SPECIÁLIS DIAGNOSZTIKAI ELJÁRÁSAI

dr. Orbán Zoltán, Balogh Tamás, dr. Orbán József

PTE-PMMIK

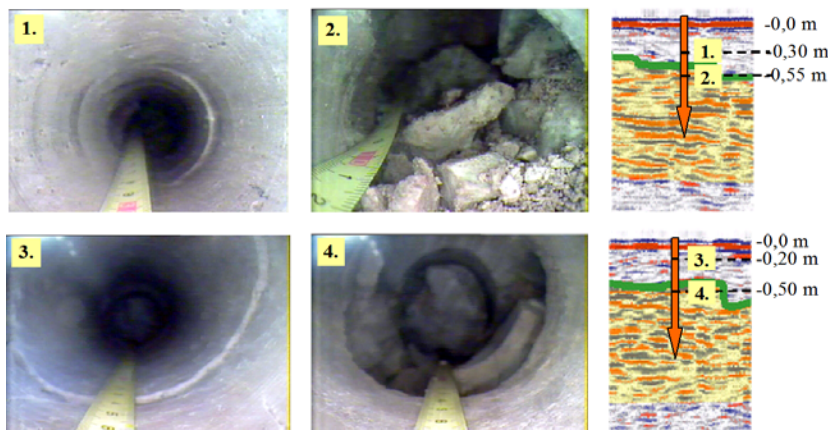
6. ábra: A felmenőfalon mért radarszelvények összevetése a lyukkamerás vizsgálatokkal

A 6. ábra a radarvizsgálatok és a lyukkamerás vizsgálatok összevetését mutatja a szerkezet két vizsgálati helyén. A jobb oldali radarszelvényeken sárgával jelölt sáv reflektáló tartományra utal. A lyukkamerás vizsgálatok egyértelműen igazolták, hogy a külső tömör kőréteg mögött törmelékes anyaggal kitöltött térrész található.

A szerkezeteken végrehajtott radarvizsgálatok alapján megállapítható volt, hogy 450 - 900 MHz frekvencia tartomány közötti antennával végzett georadar vizsgálat alkalmas falazatok vastagságának, esetleges réteges felépítésének, valamint többrétegű falak esetén a falrétegek határvonalainak 5-10 %-os bizonytalansággal történő megállapítására. Lyukkamerás, vagy endoszkópos vizsgálatokkal történő együttes alkalmazás esetén a bizonytalanság 2-3 %-ra csökkenthető.

A radarvizsgálat segítségével továbbá körülhatárolhatók voltak a falazat szerkezeti és nedvesedési anomáliái (ilyenek: üregek, habarccsal nem megfelelően kitöltött tartományok, erősen repedezett vagy törmelékes tartományok, erősen nedvesedő helyek).

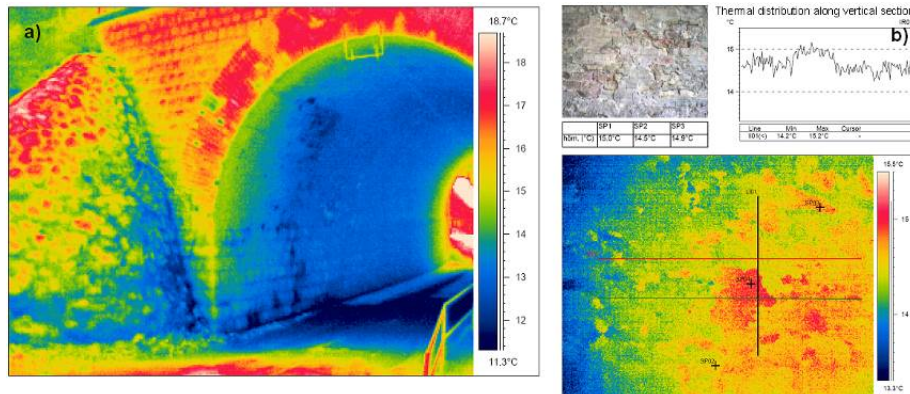
7. ábra: Téglá boltozat hőfelvételei. A sötétkék színek átázási helyekre utalnak. Jobb oldali kép: réteges felületi leválás megjelenése hőfelvételen (vörös színek)

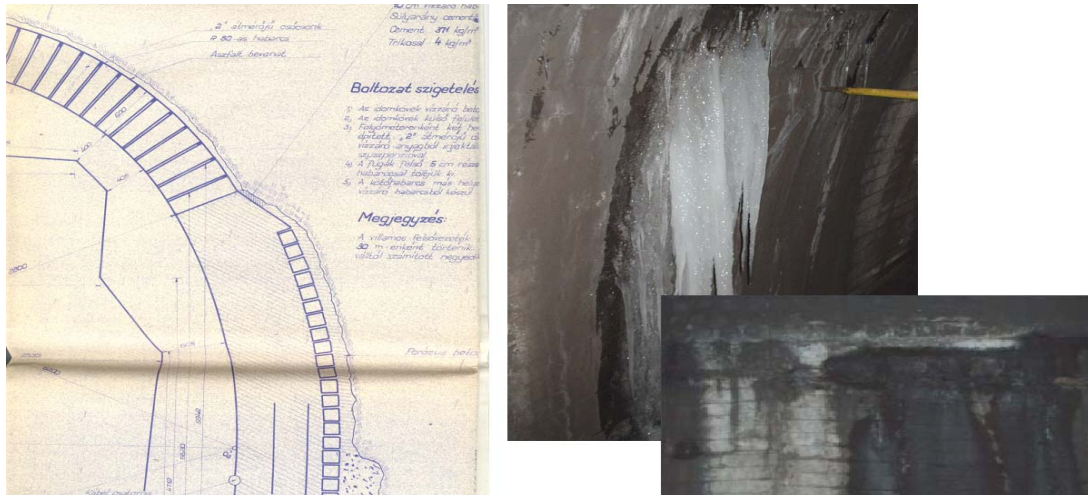
Az utóbbi évek téli időszakaiban több helyen a vonatközlekedést zavaró jégcsapképződés, valamint felsővezeték szakadás alakult ki egy 1970-es évek elején épült vasúti alagútban (9. ábra). A kialakult helyzet miatt szükségessé vált, hogy az alagutaknál korábban alkalmazott építési és szigetelési technológiákat felülvizsgáljuk, az átázások okait felderítsük, és ez alapján megtaláljuk az optimális megoldást.

A károsodások okainak felderítése céljából az eredeti tervdokumentáció és a kivitelezéssel kapcsolatos feljegyzések tanulmányozása mellett videoendoszkópos vizsgálatokat végeztünk (10. ábra). Az alagút eredeti tervdokumentációjának áttanulmányozása után valószínűsíthető volt, hogy az oldalfal építése során az egyes fogások között, a kényszerleállások miatt repedések, munkahézagok alakulhattak ki

9. ábra: Az alagút keresztmetszete és átázási problémái

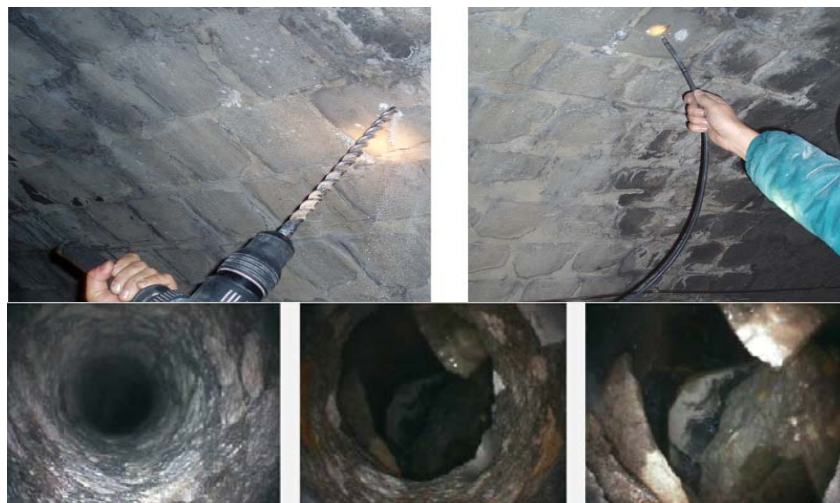
melyeket külön lezárással, tömítéssel nem láttak el. A videoendoszkópos vizsgálatok igazolták, hogy az építkezés során a boltozat mögé nem történt vízzáróságot biztosító, megfelelő injektálás annak ellenére, hogy a műszaki leírás ezt tartalmazta (10. ábra).

10. ábra: Videoendoszkópos vizsgálatok végrehajtása az alagút falzatán keresztül

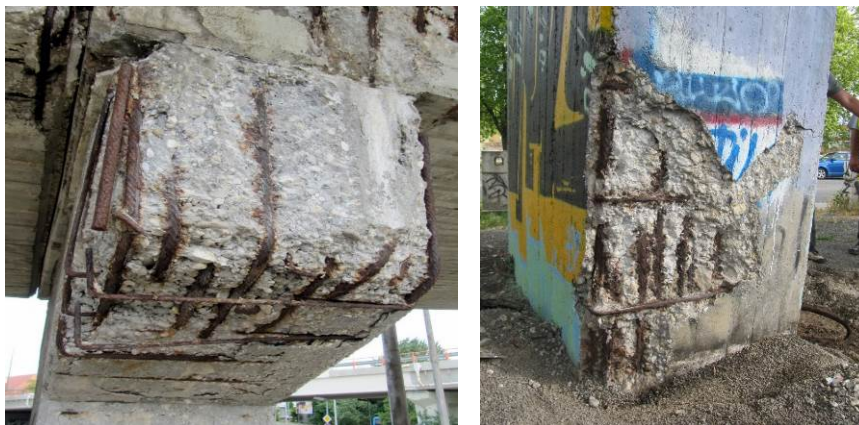
A látható károsodások indokolták a teljes szerkezet vizsgálatát. A pályaburkolatról lejutó és a felszerkezeten végigfolyó csapadék és csurgalékvizek folyamatosan károsították a mőtárgy vasbeton anyagát, melynek jelei megfigyelhetőek voltak a monolit vasbeton felszerkezeten és a pilléreken is. A pilléreken és a teljes alépítményen megfigyelhető volt a betonfedés nagy felületű leválása (11. ábra), a betonacélok erős korróziós károsodása. A későbbi felújítási kivitelezési munkálatokhoz tájékoztató nyomószilárdság és tapadószilárdság vizsgálatokat végeztünk, melynek eredményei megfelelőek voltak.

11. ábra: A pillérkonzolok károsodása, a betonfedés táblás leválása a pilléreken

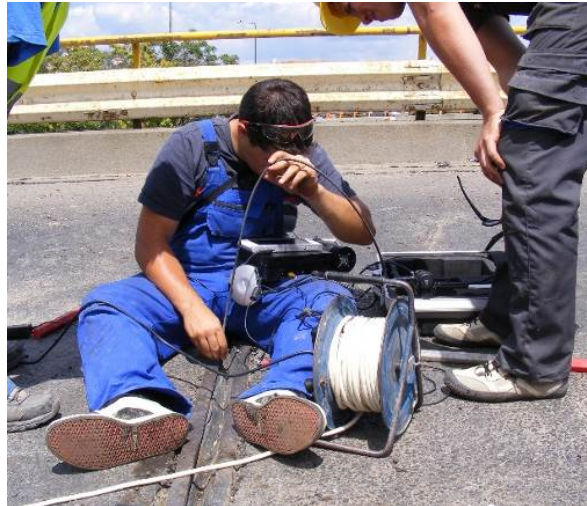
Az alépítmény után a pályaszerkezet vizsgálata következett. Meghatározó kérdés volt a 4 mozgó alátámasztásnál beépített dilatációs szerkezet állapota, mivel a felújítási összeg tetemes részét az új dilatációs szerkezetek beépítése jelentette. A pályaszerkezeten a dilatációknál gépi és kiegészítő kézi feltárást végeztünk, megállapítást nyert, hogy a dilatációs szerkezetek állapota kielégítő, a felületi rozsdásodás és a dilatációs gumiszalag kivetődése volt megfigyelhető.

12. ábra: A dilatációk állapotának vizsgálata videoendoszkóppal

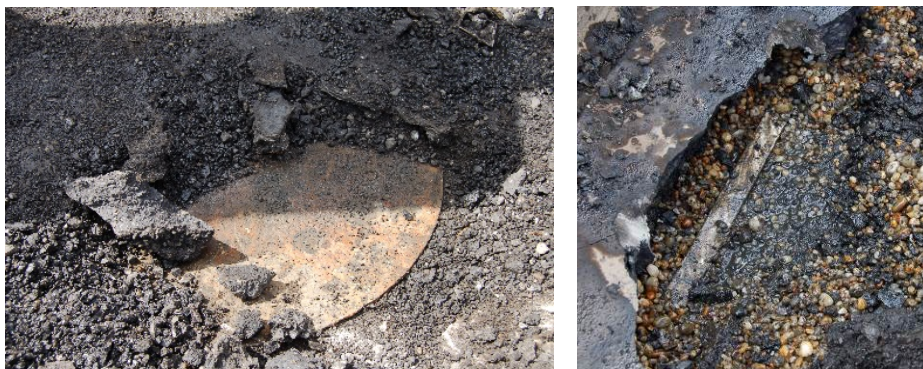
A pillérekon a mozgó alátámasztásoknál ejtőcső volt beépítve, viszont az ejtőcsövek víznyelő aknái a pályaburkolaton nem jelentek meg. A víznyelő csatlakozások felderítésének érdekében pályabontást végeztünk a dilatációk környezetében is, az ejtőcsövek csatlakozásai megvoltak, a víznyelők korábban elbontásra kerültek, a helyük le lett fedve vaslappal (13. ábra).

Vizsgáltuk a pályaburkolati rétegrendet is, a beépített burkolatszivárgó kavicsagyazata erősen nedves volt, annak ellenére is, hogy a vizsgálat időpontja előtt is már több hete nem esett csapadék (13. ábra).

13. ábra: Vaslappal lefedett víznyelő, nedves kavicsagyazat a burkolatszivárgó mellett

A feltárások után kijelenthető volt, hogy a pályaburkolaton nagymértékű csapadék gyűlik össze, mely a szerkezetbe, valamint a szerkezet szegélygerendáinak résein keresztül a pillérekon lefolyik, nem jut el a műtárgy hídfőjénél elhelyezett víznyelő aknáig.

A pályaszerkezeti módosítás – a víznyelők leaszfaltozása – a műtárgy szempontjából kritikusnak bizonyult. A vízelvezetési hiányosságok miatt a

híd tartószerkezeti elemein olyan mértékű károsodási folyamatok voltak kimutathatók, amely híd rövid időn belüli felújításának elmaradása esetén a károsodások intenzív előrehaladása miatt a szerkezet használhatóságát veszélyeztette.

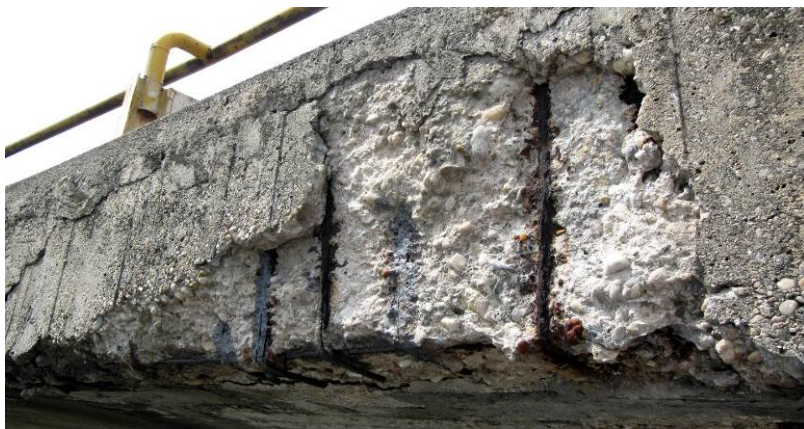
Sajnos a megfelelő átgondoltsággal és körültekintő tervezéssel elkészült felújítási terv aktualitását veszítette, amikor 2012 júliusában a műtárgy szegélyelemeinek darabjai elkezdtek lehullani (14. ábra). Az elkészült felújítási terv módosítást igényelt, az előrehaladott károsodások miatt 30 km/h-s sebességkorlátozás lépett érvénybe.

14. ábra – A szegélyek betonfedésének leválása

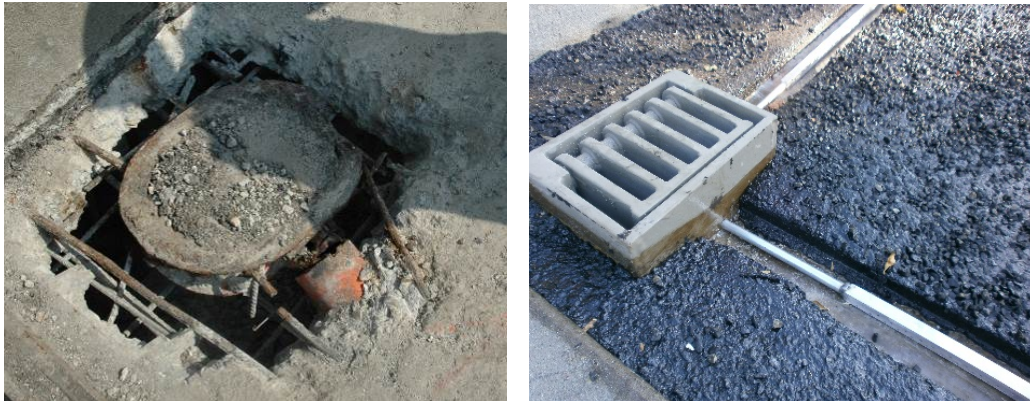
15. ábra: Kibontott víznyelő a pályaszinten, beépített új víznyelő és burkolatszivárgó

A pályaszerkezeti rétegrend bontása és a teljes pályaszerkezet helyreállítása a felújítás központi feladata volt. Az útpályaszerkezet teljes felbontása és a nyers szerkezet előkészítése és a felület kiegyenlítése

után az új víznyelők, a teljes szigetelési és szivárgórendszer beépítése következhetett (15. ábra).

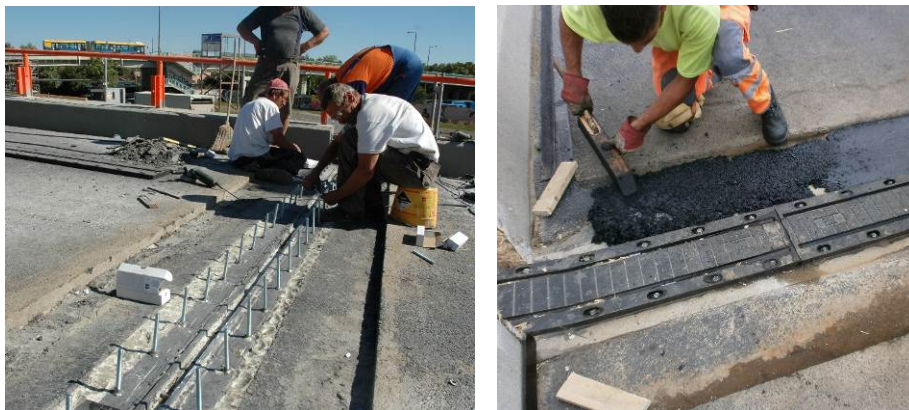
16. ábra – A meglévő dilatáció szerkezet előkészítése

Az új dilatációs szerkezetek beépítése megtörtént a meglévő dilatációk bentmaradó acélszerkezeti elemeire (16. ábra), figyelembe véve az új rétegrendet és a helyes kialakítást.
