HIDAK ÁLLAPOTROMLÁSA ÉS SPECIÁLIS DIAGNOSZTIKAI ELJÁRÁSAI

dr. Orbán Zoltán, Balogh Tamás, dr. Orbán József

PTE-PMMIK

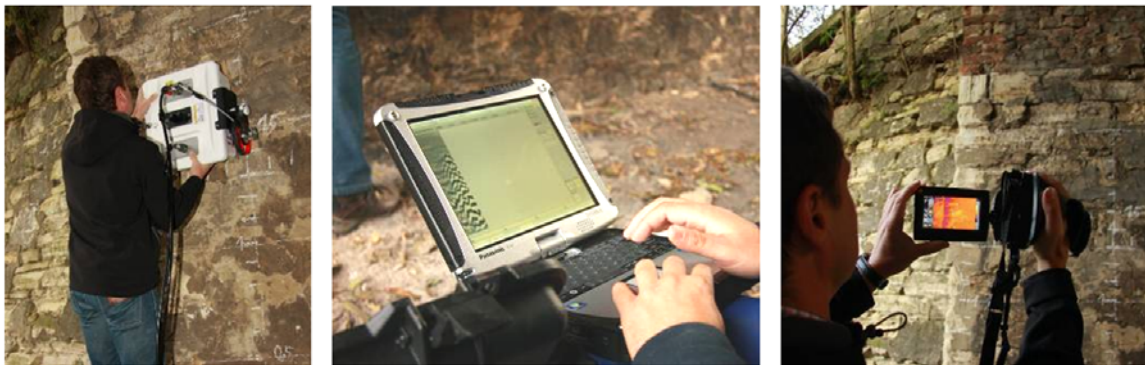
2. ábra: Falazott hídszerkezetek vizsgálata georadarral és infravörös hőmérsékletméréssel

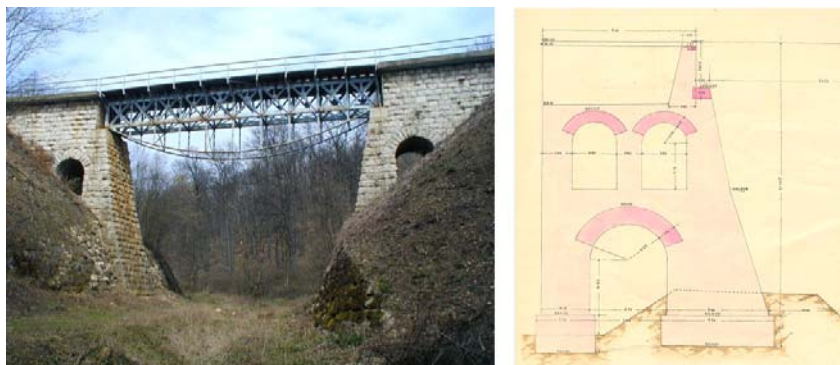
A vizsgálatot egy 1896-ban épült hegeszvas rácsos vasúti viadukt dolomit kőből készült hídfőin végeztük el (5. ábra). A szerkezet jelenleg is üzemben van, de a meglévő szerkezeti károsodások miatt megerősítése igen időszerű. A vizsgálat célja a szerkezet általános állapotának és ismeretlen anyagi és szerkezeti paramétereinek meghatározása volt különböző roncsolás-mentes (georadar és lyukradar, szeizmikus és lyuk szeizmikus vizsgálat) és kis roncsolással járó (lyukkamera, kis átmérőjű fúrt minták kémiai és mechanikai vizsgálata) vizsgálati módszerekkel.

5. ábra: A viadukt oldalnézete és a hídfő eredeti terve

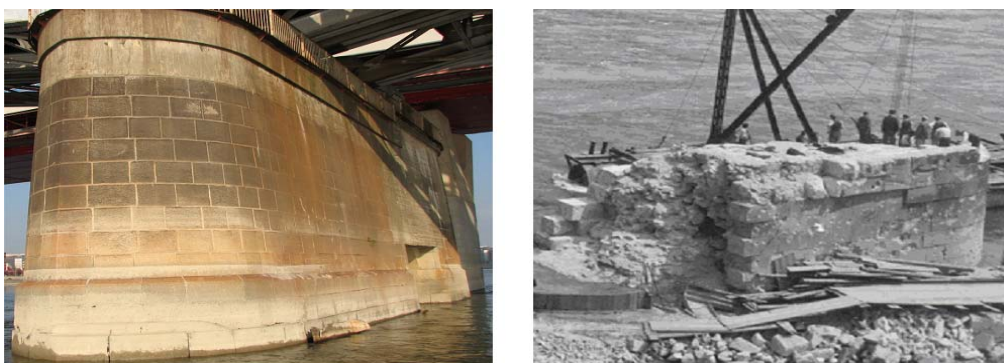
A vizsgálatokat egy 19. sz. végén épített Duna-híd mederpilléreire végeztük el (8. ábra). A pilléreket pneumatikus módszerrel alapozták, felmenő faluk gránitból készült, melyet betonnal illetve úsztatott betonnal töltöttek ki. A háborús eredetű károsodások és a híd többszöri átépítése miatt a pillérek állapota és teherbírása megkérdőjelezhető volt. A vizsgálatok célja a mederpillérek belső állapotának (elsősorban inhomogenitásainak) feltérképezése volt lehetőleg roncsolás-mentes módszerekkel.

8. ábra: A déli-összekötő Duna-híd mederpillére és háborút követő újjáépítése
